## ▶ ABRIGO RETRÁCTIL PVC

📌 EXTERIOR    🔄 AISLAMIENTO TÉRMICO    ➡ AHORRO ENERGÉTICO

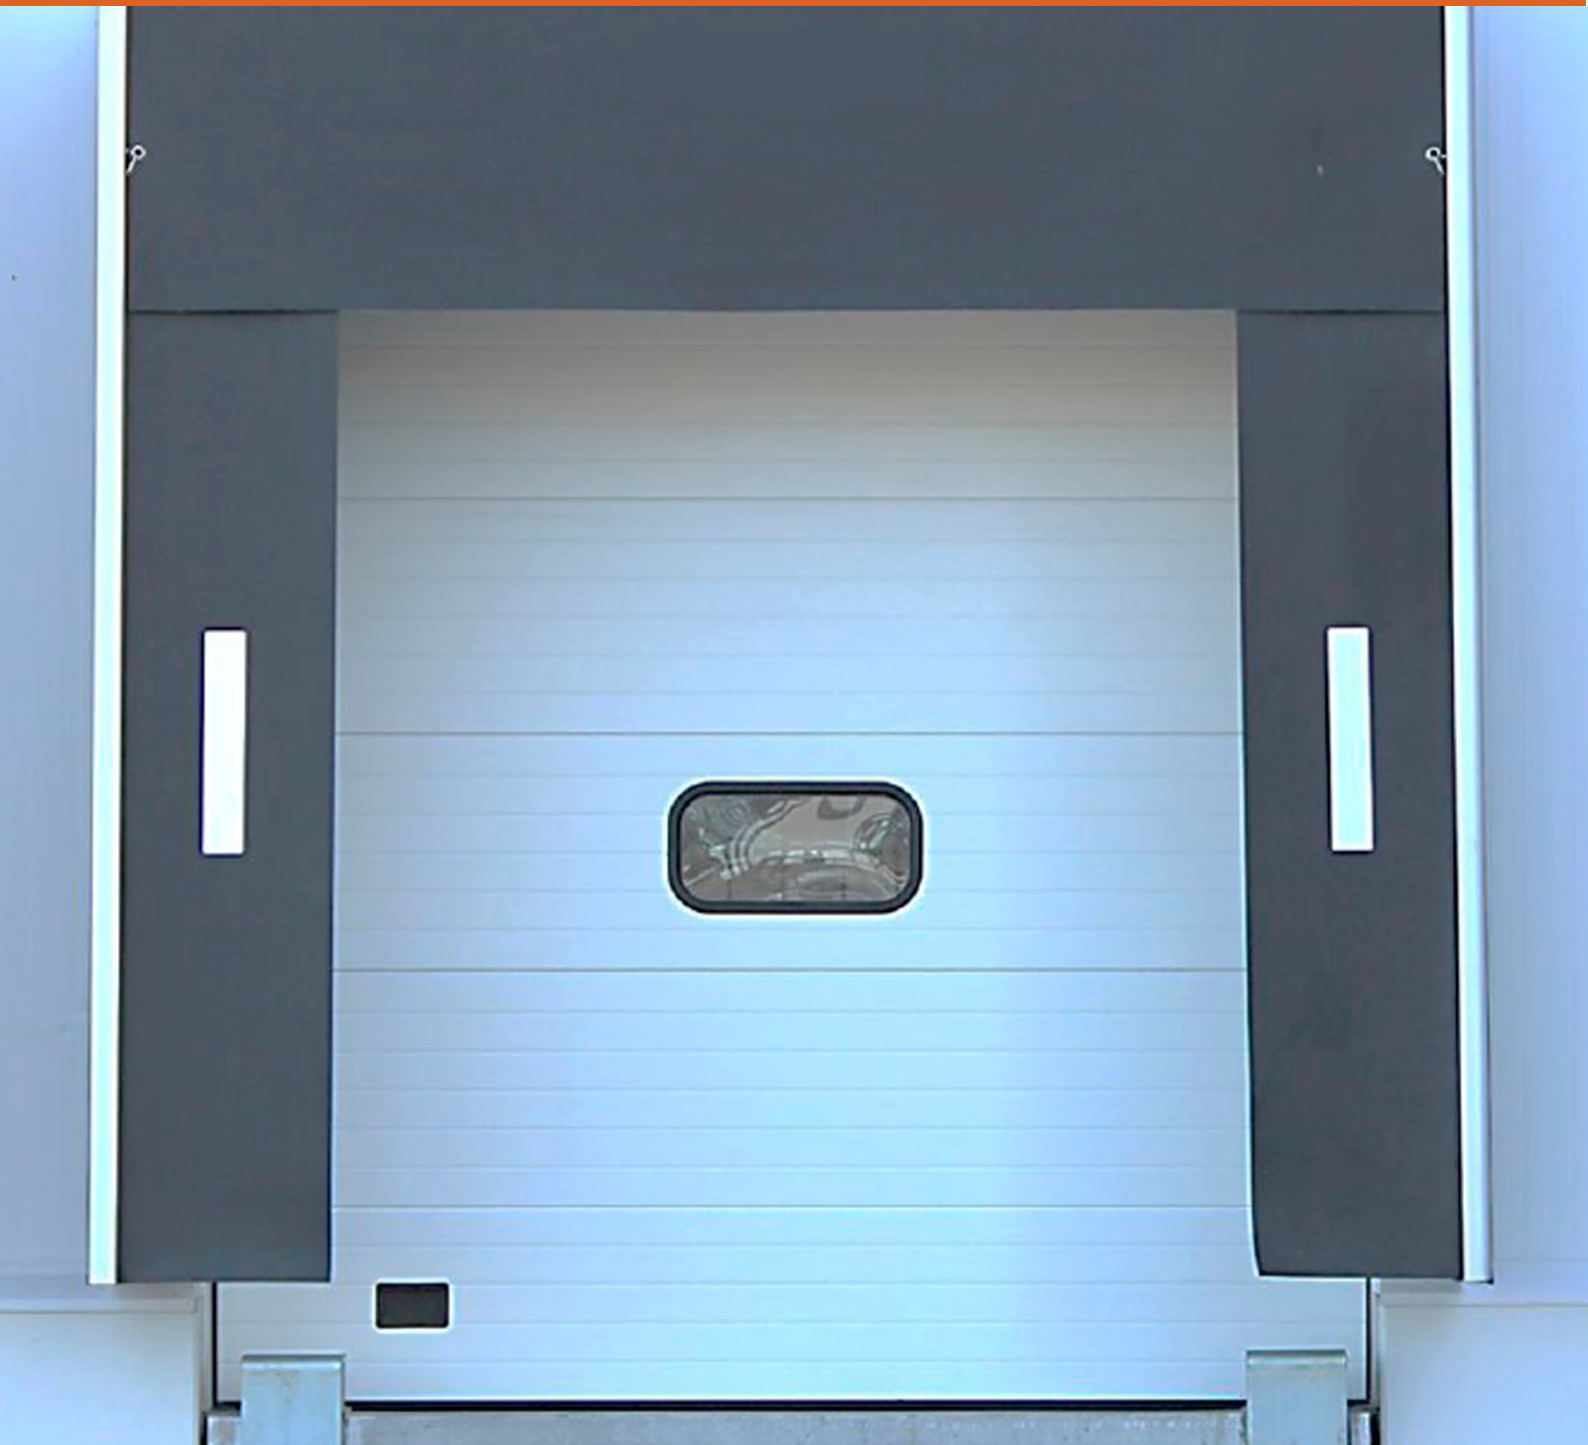
- El abrigo retráctil de PVC es la solución más sencilla y económica para aislar el punto de carga de las temperaturas exteriores, de la suciedad e insectos.
- Compuesto por una estructura estable de aluminio anodizado y un cuadro trasero en acero galvanizado, unidas por perfiles galvanizados, que se retraen cuando el camión está posicionándose en el muelle, evitando así, que se dañe el abrigo, la pared o la caja del camión.
- La estructura está cubierta por una lona continua de una pieza, para evitar que haya pérdidas de aire en la parte lateral y la parte superior, además está preparada para drenar el agua de lluvia y contribuyen a conseguir un importante ahorro energético.

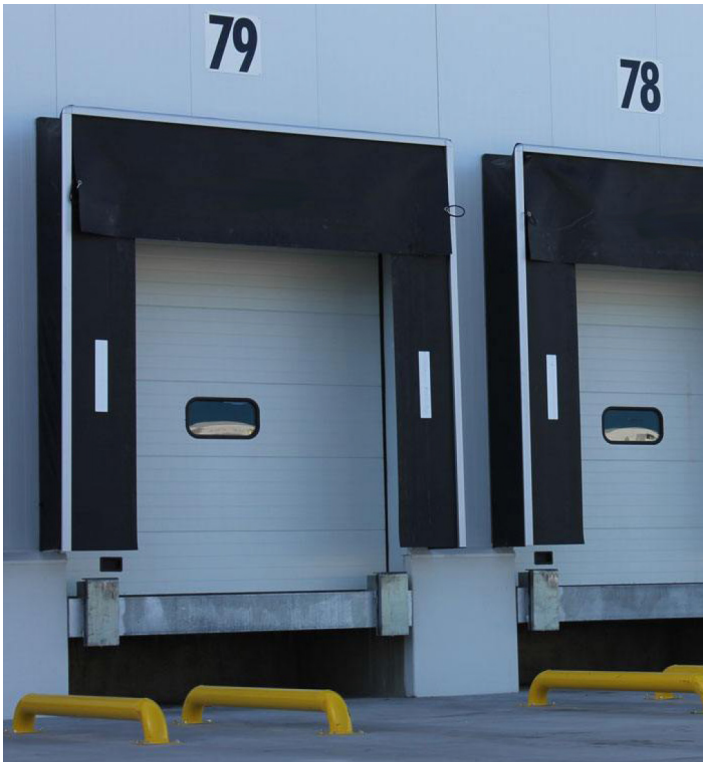
- Estructura autoportante compuesta por un cuadro frontal de aluminio extruido anodizado y un cuadro trasero en acero galvanizado.
- Los marcos están conectados entre sí por medio de brazos.
- Gracias a su estructura articulada, el abrigo se adapta a los diferentes tipos de camión y se reducen los daños que pudieran producirse en la misma por los impactos de los vehículos.
- Rápida instalación, tanto a hormigón como a panel.
- Posibilidad de suministro estructura trasera en acero inoxidable.
